Gemeinde Eschenbach

ERNEUERUNGSABSICHT FUSSBALLPLATZ WEIERHUS KURZBESCHRIEB

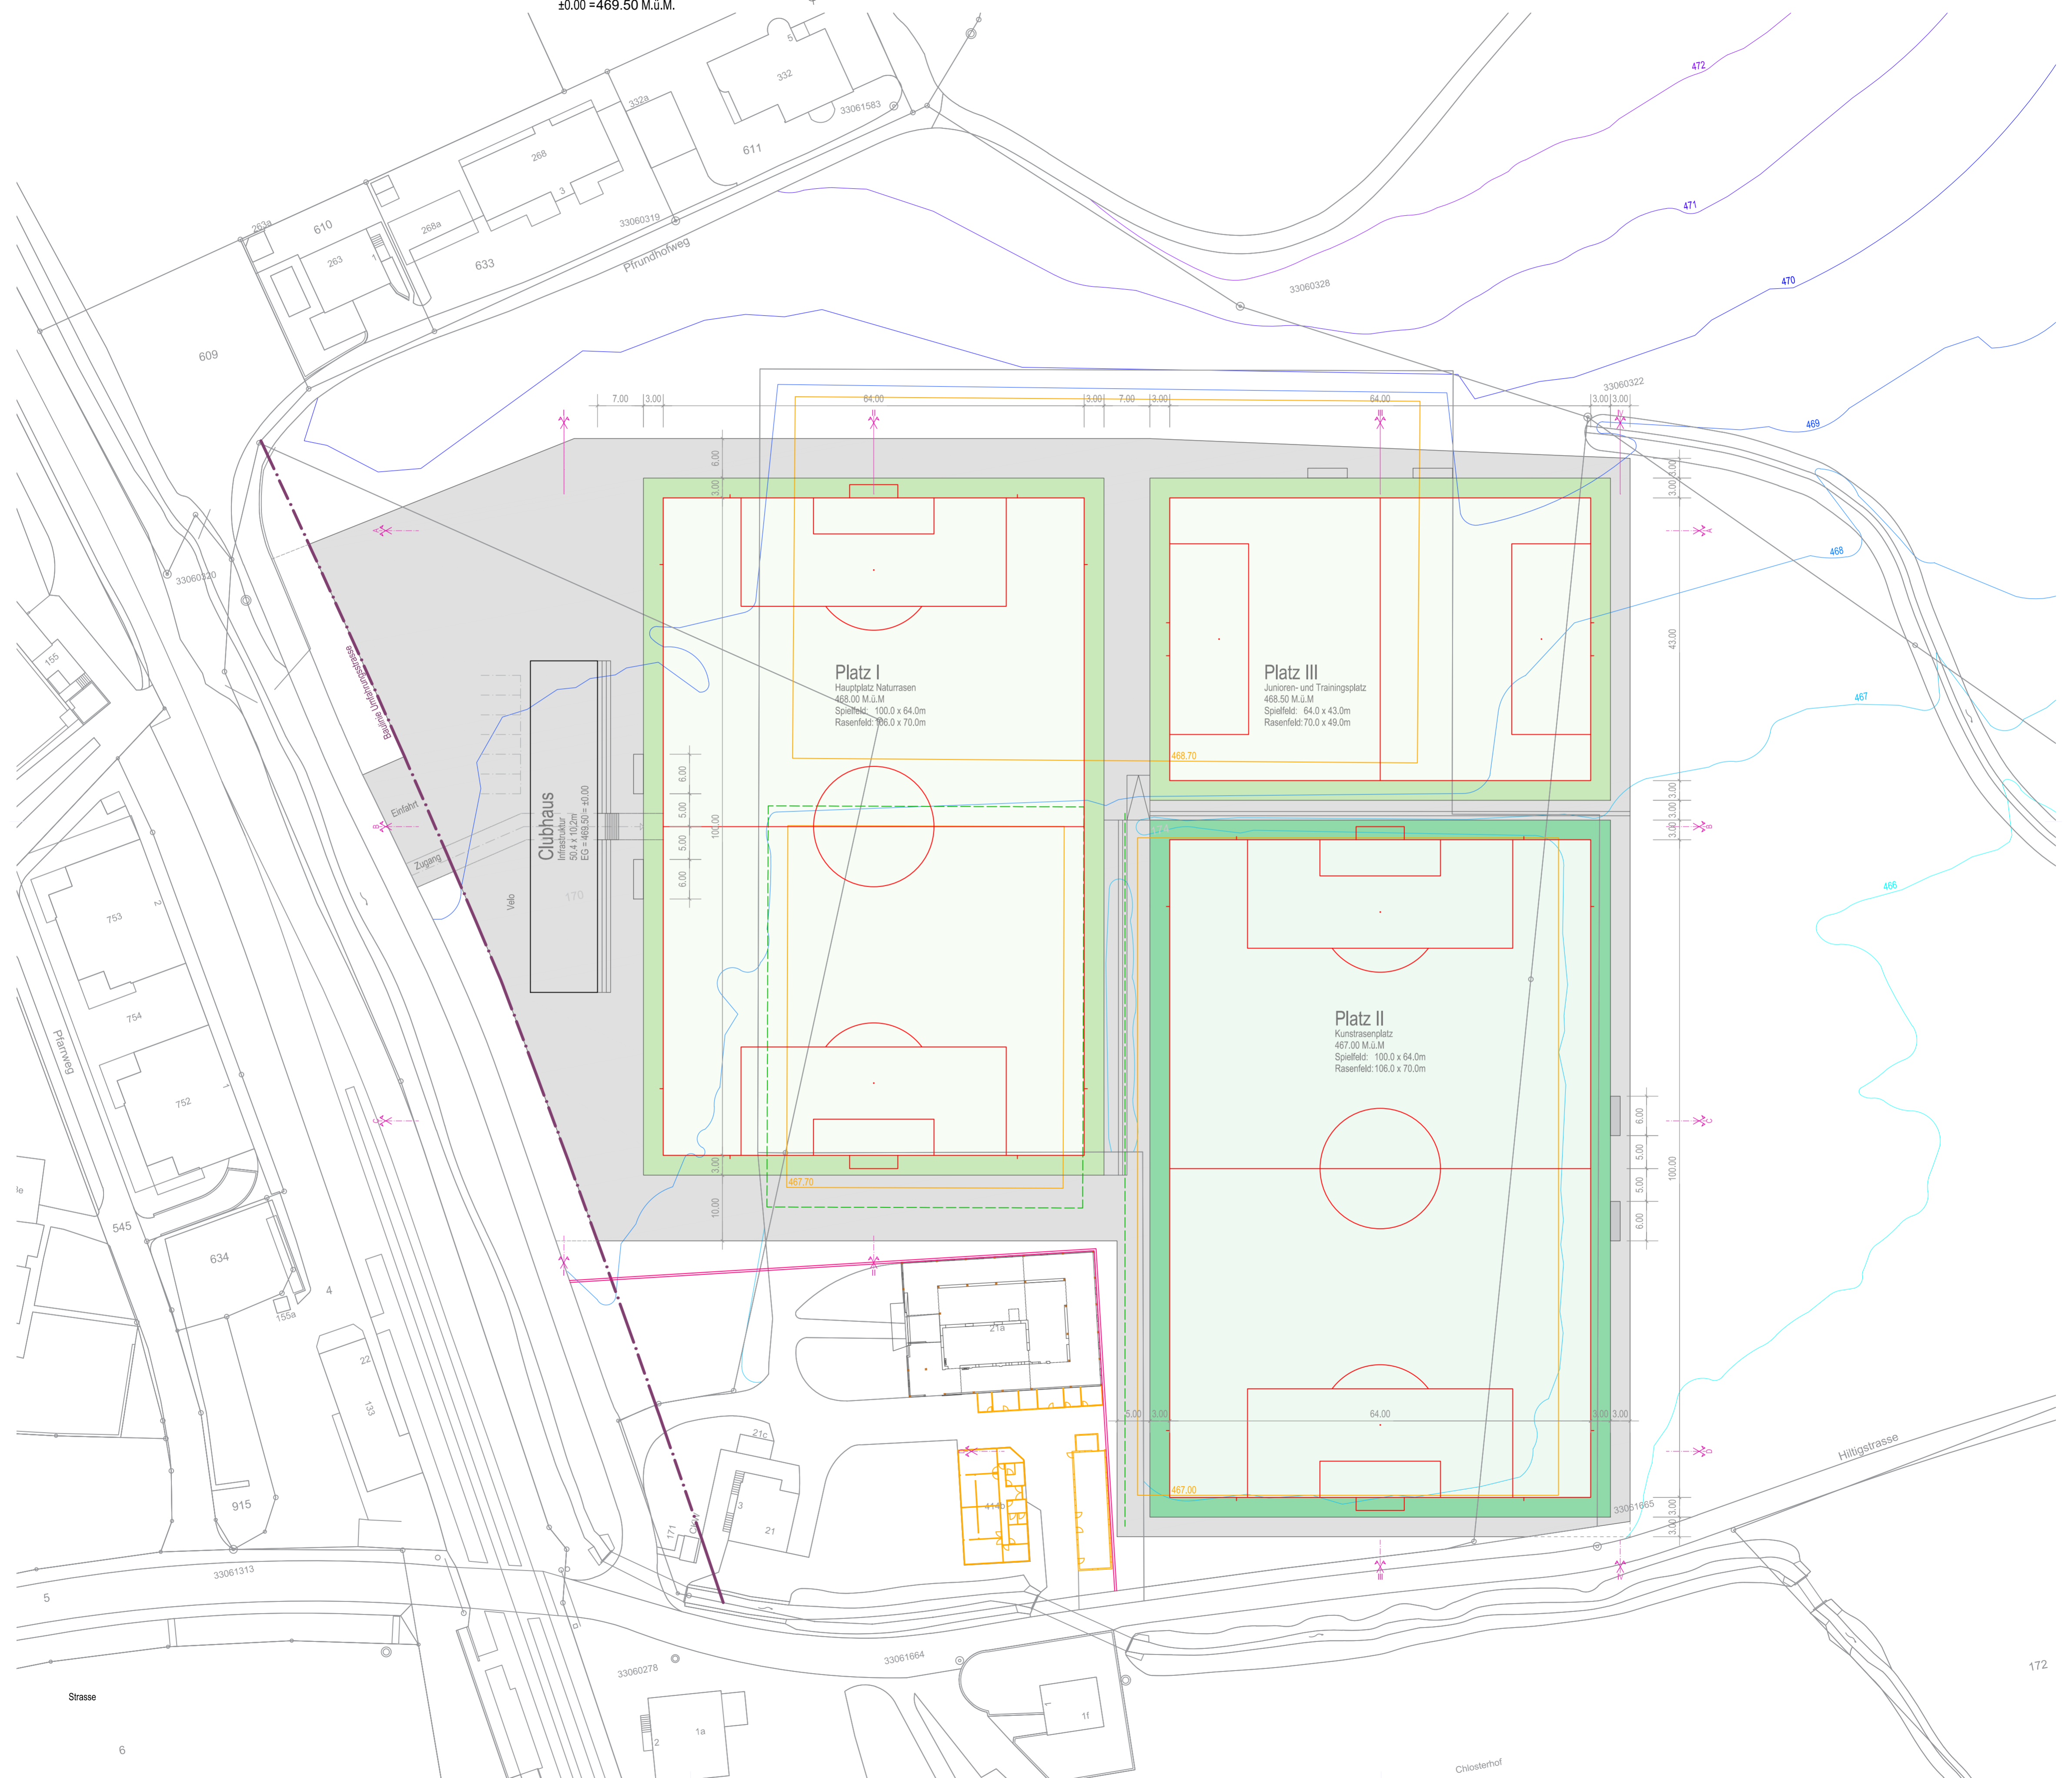
Situation

Platz I
Hauptplatz Naturrasen
468.00 M.ü.M.
Spielfeld: 100.0 x 64.0m
Rasenfeld: 106.0 x 70.0m

Platz III
Junioren- und Trainingsplatz
468.50 M.ü.M.
Spielfeld: 64.0 x 43.0m
Rasenfeld: 70.0 x 49.0m

Platz II
Kunstrasenplatz
467.00 M.ü.M.
Spielfeld: 100.0 x 64.0m
Rasenfeld: 106.0 x 70.0m

Clubhaus
Infrastruktur
50.4 x 102.7m
EG = 469.50 = ±0.00

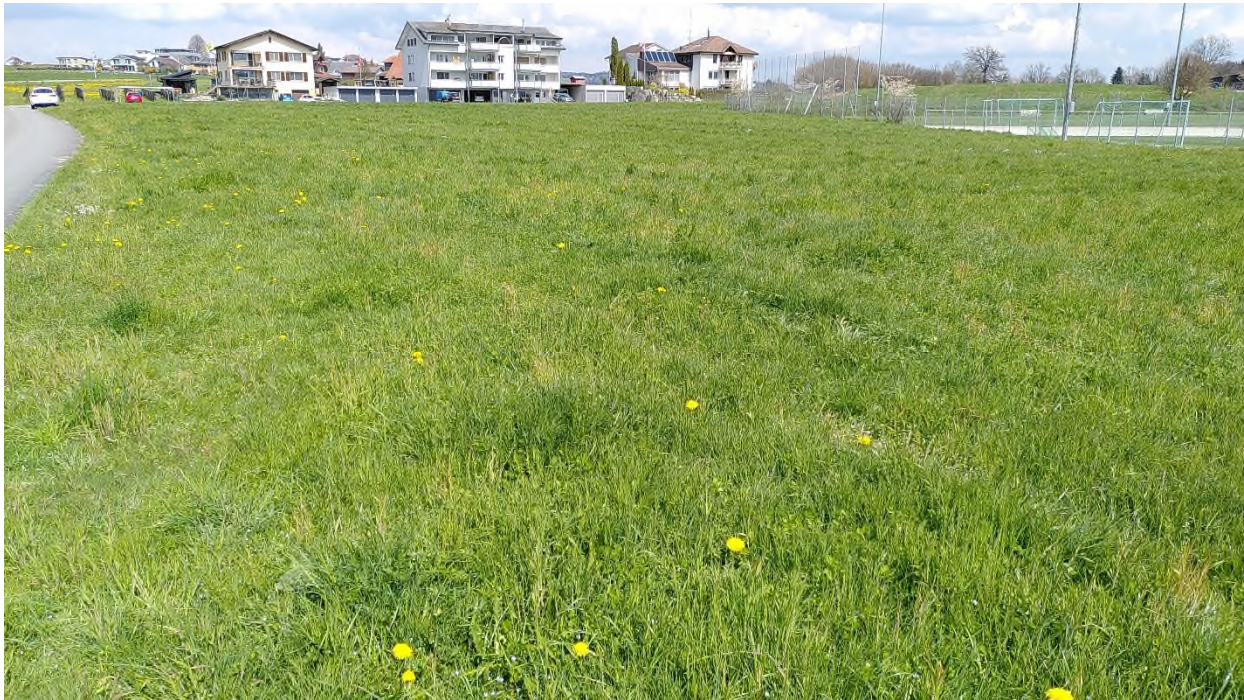
Abbildung 1: Blick Richtung Nord über die westliche Erweiterungsfläche. (Foto vom 15.04.2021)

Die Erweiterungsflächen weisen Hangneigungen $< 18\%$ auf (Abbildungen 1 und 2). Das entsprechende FFF-Kriterium wird somit erfüllt.

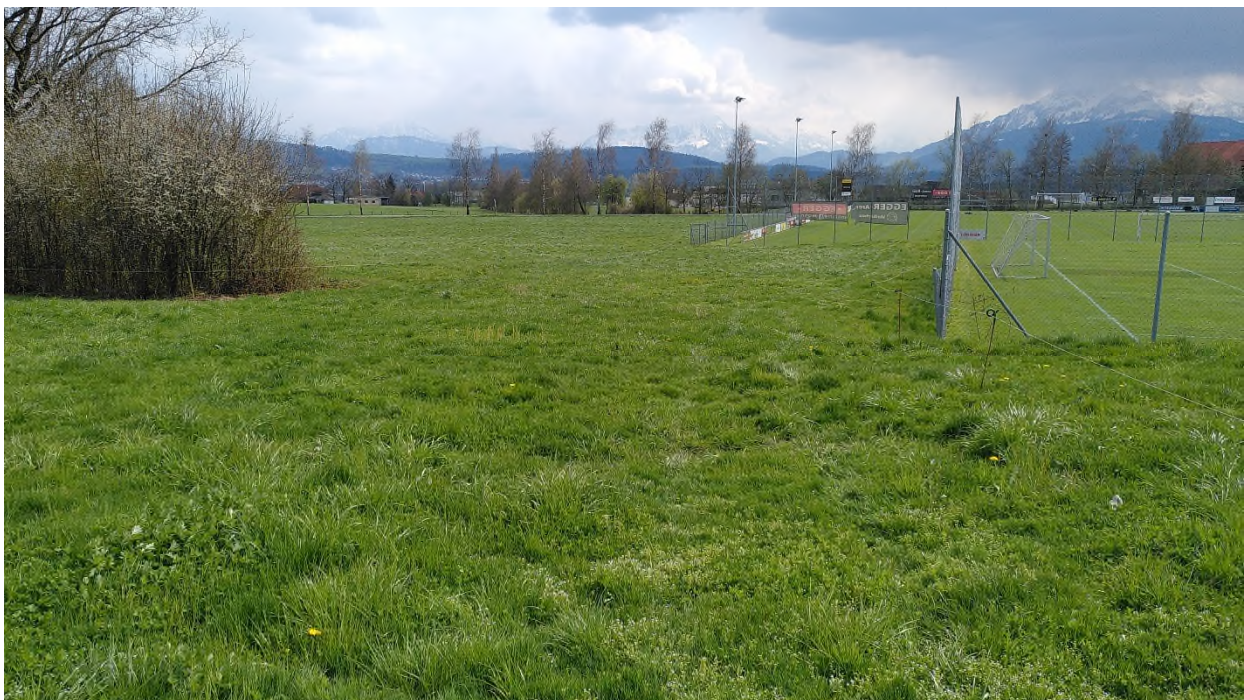
Abbildung 2: Blick Richtung Süd über die östliche Erweiterungsfläche. (Foto vom 15.04.2021)

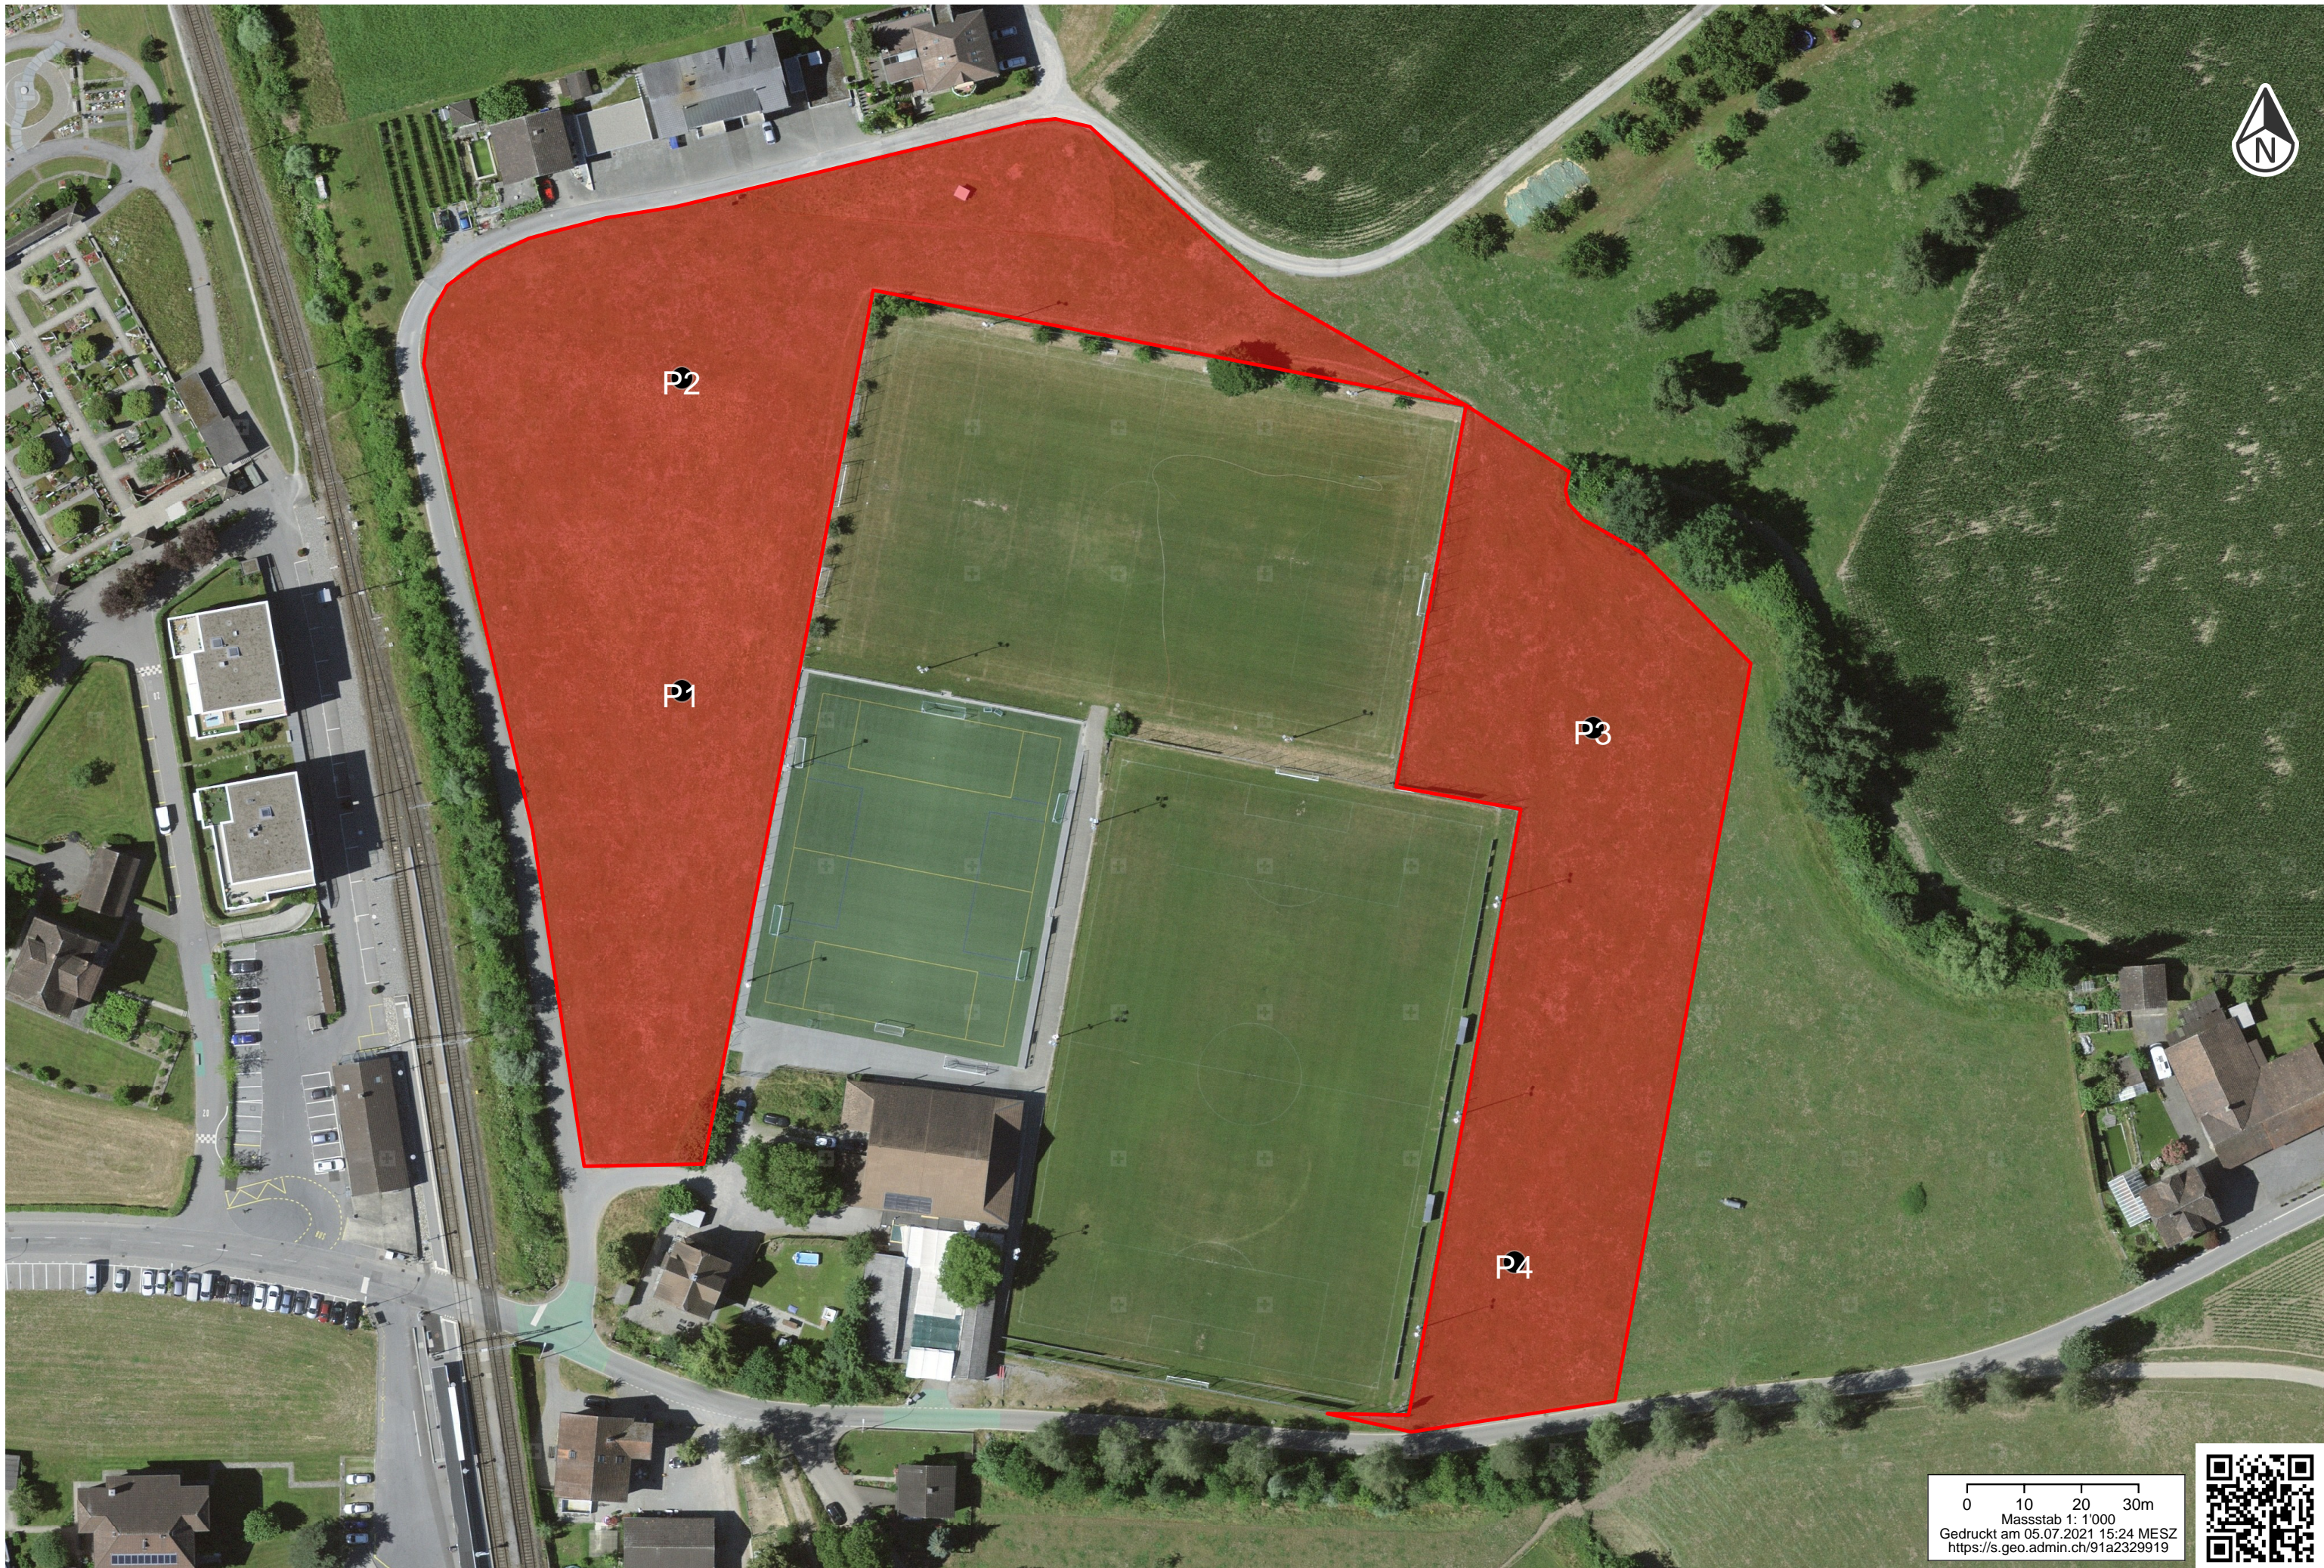
Beilage 2: Situation Untersuchungsflächen und Bodenprofilstandorte

Die Erweiterungsflächen von ca. 1.4 ha wurden zusammen mit einer Pufferzone im Umfang von knapp 0.4 ha mittels Bodensondagen beurteilt. Die Flächen wurden zuerst gleichmässig mit einem Stechbohrer bis zu einer Tiefe von 50 cm beprobt (1 Probe pro 10 Aren). Anschliessend wurden an vier repräsentativen Stellen per Edelmanbohrer Bodenprofile gezogen (Situationsplan siehe Beilage 2) und der Boden bis auf eine Tiefe von ca. 100 cm untersucht und beschrieben (Profilblätter siehe Beilage 3). Von ausgewählten Bodenhorizonten wurden Proben genommen und im Labor analysiert (Laborbericht siehe Beilage 4).
